Die X1/9 Kaufberatung

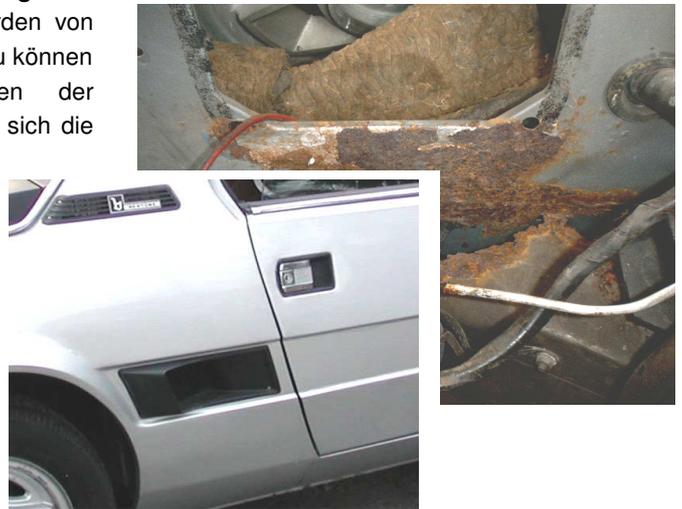
Längsträgerfortsatz unter der Motorraumbelüftung beidseitig

Die Längsträgerfortsätze unter der Motorraumbelüftung werden von außen und innen vom Rost angefallen. Um darauf zugreifen zu können entfernt man die außen sitzende Kunststoffblenden der Motorraumbelüftung. Gleichzeitig kann man kontrollieren, ob sich die Dichtung zwischen dem Kunststoff außen- und dem Kunststoffinnenteil noch in einem guten Zustand befindet. Man kann nun durch die entstandene Öffnung ins Innere des Trägers schauen. In diesem Innenraum müssen die Belüftungs- und Ablauflöcher offen sein. Ist dies nicht der Fall, lagert sich im Inneren des Trägers Dreck ab. Ist zudem die Dichtung zwischen den Kunststoffeinsätzen der Motorraumbelüftung undicht, so läuft Wasser in den Hohlraum, Korrosionsschaden sind dann vorprogrammiert. Es ist auch schon vorgekommen, dass diese Dichtung ab Werk fehlte.

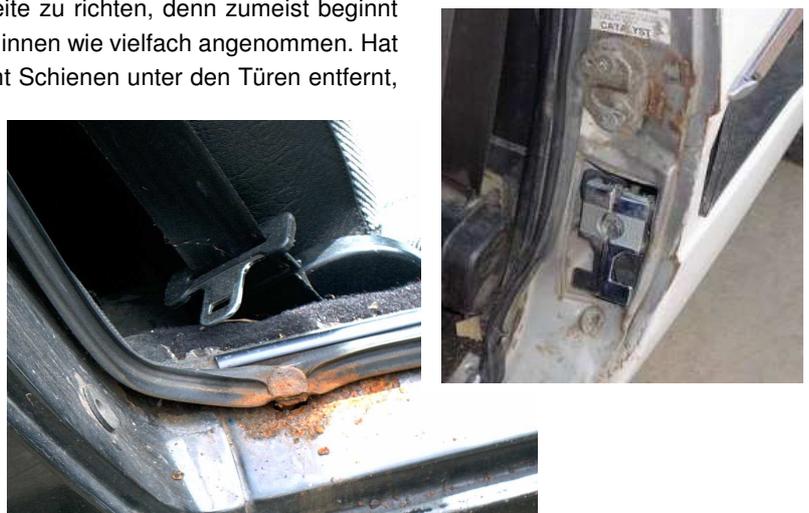
Tür- unter- und Außenblech beidseitig

Ein besonderes Augenmerk ist auf die Türunterseite zu richten, denn zumeist beginnt die Tür von hier aus durch- zu rosten und nicht von innen wie vielfach angenommen. Hat der Vorbesitzer die unsinnigen Türdichtungen samt Schienen unter den Türen entfernt, ist der Zustand der Tür meist besser als mit Dichtung. Diese Dichtung unter der Tür sorgt zusammen mit der Blechumfaltung des Türboden- und Türaußenblechs für einen schädlichen feuchten Raum unter der Tür. Ansonsten ist an der Tür nur noch der Bereich um das Schloss nach Rost abzusuchen, da das innen angebrachte Schlosshalteblech am Türaußenblech scheuert und als Folge davon Kontaktkorrosion entsteht. Auf den Scharnierbereich (Türaufhängung) sollte auch ein kurzer Blick geworfen werden.

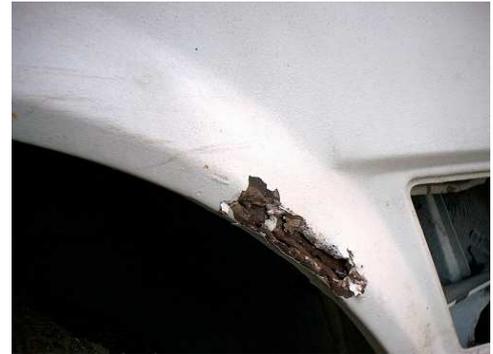
Radausschnitt hinten beidseitig

Die Radausschnitte hinten sind genau wie die Türunterseiten große Sorgenkinder des X 1/9. In ihrem Verlauf ist das Kotflügelinnenblech und das Außenblech abgekantet und zusammengefalzt. Die Kanten sind ab Werk meist unzureichend abgedichtet. Zwischen den zwei Blechen entsteht sehr leicht Kontaktkorrosion, wenn Wasser zwischen die Bleche eindringt, da beide Bleche unlackiert zusammengefügt werden. Bei älteren Wagen bestehen diese Ausschnitte zumeist nur noch aus Spachtel, obwohl es inzwischen Reparaturbleche gibt.

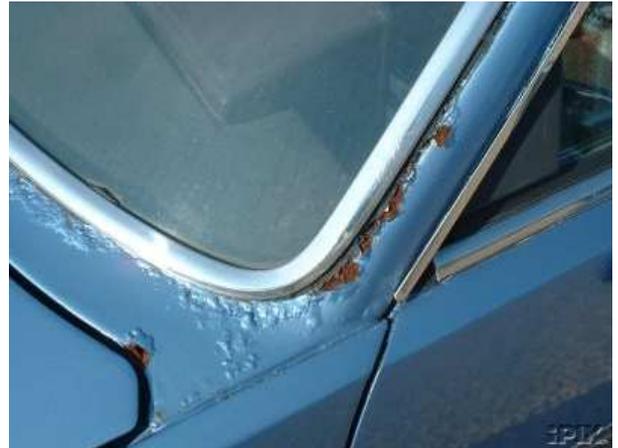
Windschutzscheibenrahmen im unteren Bereich

Rost an den bezeichneten Stellen am Windschutzscheibenrahmen hat zwei Ursachen:

- a.) Scheibenundichtigkeit unten in den Ecken rechts und links
- b.) die kleinen Hohlräume, die sich unter dem Rahmen an jeder unteren Ecke des Rahmens befinden; man kann sie durch den Wasserkasten (wer nicht weiß, wo er ist: Es ist der schwarze Kasten, in dem sich der Scheibenwischermotor, Bremsflüssigkeitsbehälter und Kupplungsflüssigkeitsbehälter befinden) ertasten oder von unten mit einem kleinen Spiegel sehen.

im Fahrzeug und versucht mit Silikon etwas zu machen, geht das zwar eine kurze Zeit gut, anschließend rächt sich das aber bitter (das entstammt eigener Erfahrung). In der Scheibenfalz entsteht Rost, der die Scheibe, begünstigt durch Verwindungen des Rahmens, immer weiter aus der Verklebung drückt. Es dringt deshalb immer mehr Wasser ein und tropft in den Innenraum bzw. beim 1300er in den Sicherungskasten, mit all seinen Folgen. Dann läuft es, durch Durchrostungen begünstigt in den Rahmen und in den Hohlraum unter dem Rahmen, wobei wir beim Punkt b. wären. zub.)

Der Windschutzscheibenrahmen ist ab Werk von unten sehr schlecht oder teilweise gar nicht lackiert. Hohlraumversiegelung ist in den beiden kleinen und im großen Hohlraum ebenfalls nicht vorhanden. Aufgrund des ständig aus dem Wasserkasten verdunstenden Wassers geht es dann natürlich in Punkte Rost dort richtig zur Sache. Also sind die kleinen Hohlräume rechts und links in Augenschein zu nehmen. Bezüglich der Wasserverdunstung natürlich auch die gesamte Rahmenunterseite.

zu a.) Ist die Scheibe undicht, empfehle ich jedem dringend sofort die Scheibe herauszunehmen und erneuern zu lassen bzw. sie mit einem neuen Dichtsatz wieder einzubauen eventuell auch mit einer Gummidichtung. Natürlich nur, wenn die Scheibe beim Ausbau ganz geblieben ist. Belässt man eine undichte Scheibe

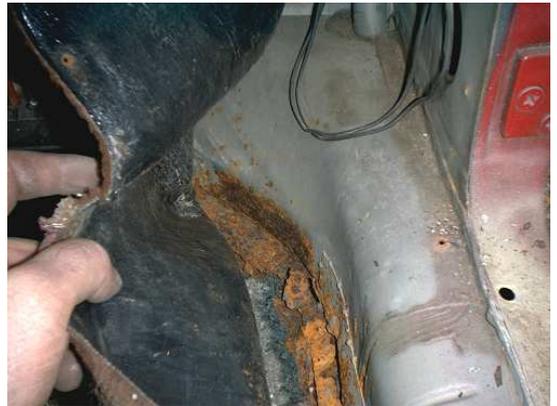
Fußraum innen

Hier ist insbesondere der Fußraum, speziell die Dämmmatten in den beiden Fußräumen Ursache allen Übels. Diese saugen sich voll Wasser, sei es durch die Ent- und Belüftungslöcher, die sich im Fußraum befinden, oder wenn der Wagen mal bei geöffnetem Dach "vollläuft", undichte Wärmetauscher der Heizung führen auch das Öfteren zu einer Wasserabgabe ans Bodenblech. Jedenfalls bleiben die Matten unter dem Teppichboden feucht und verbreiten in ihrer Umgebung Rost. Als Abhilfe kann nur geraten werden, die Matten zu entfernen, man kann auch ohne sie "leben". Begünstigt wird die ganze Rosterei der Bodenbleche noch durch das unsachgemäße Aufbocken des Wagens in der Werkstatt. Das führt zu Beulen im Fußraumbodenblech und somit zum Aufreißen der Lackschicht und der auf dem Bodenblech fest verklebten Antidröhnmatte. Die Teermatte sollte man auch gleich heraus schlagen. Ist sie gerissen, bildet sich unter ihr im verborgenen Rost. Man wundert sich dann, wenn eines Tages ein "schönes" Loch im Fußraum vorzufinden ist.

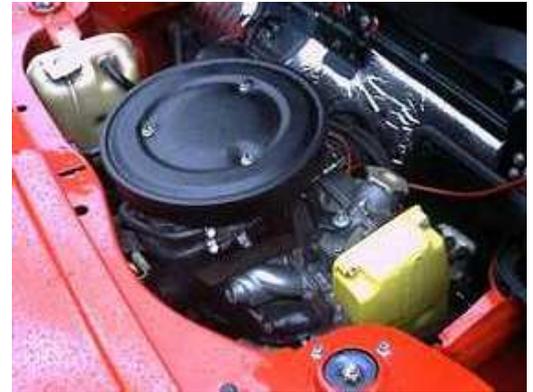
Motor Öludichtigkeiten

Ölundichtigkeiten treten oft an den Simmerringen am Differentialausgang sowie hinter der Riemenscheibe am vorderen Kurbelwellenende und hinter der Schwungscheibe am hinteren Kurbelwellenende auf. Zwischen der Aluölwanne und dem Motorblock sowie dem Benzinpumpenflansch lässt sich gleiches auch des öfteren beobachten. Der Nockenwellenkasten neigt an der Dichtfläche zum Zylinderkopf zu Ölundichtigkeiten. In extremen Situation tropft Öl auf den Auspuffkrümmer, mit all seinen gefährlichen Folgen.

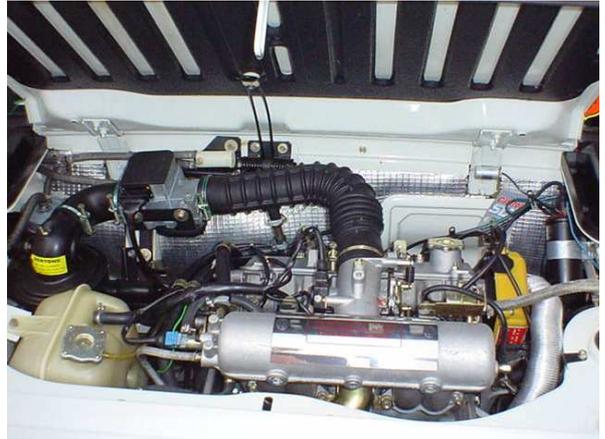
Das Aggregat aus dem Uno ist grundsätzlich bei normaler Wartung und Pflege (Ölwechsel usw.) sehr zuverlässig. Ein Schwachpunkt ist der originale Auspuff, der hier im Gegensatz zu allen vorherigen Baureihen, nicht mehr aus einem Teil besteht. Vielmehr ist er nun in diverse Einheiten (Auspufftopf, G-Kat, div. Verbindungsrohre) unterteilt, welche sich ziemlich gedrängt unter dem hinteren Kofferraum wiederfinden. Gelagert wird diese "Abgasschlange" in mehreren Aufhängungsfedern. Der so herbeigeführte Abgasverlauf sorgt unter anderem für die niedrige kw-Leistung dieses letzten Modells. Mit der Zeit rosten sowohl der G-Kat als auch der Topf an den jeweiligen Ein- und Auslassenden weg. Ersatz ist nicht mehr lieferbar und auch gebraucht nur schwer zu bekommen.

Weiterhin brechen die Aufhängungsfedern gerne weg. Wenn hier nicht umgehend eine neue Feder eingehängt wird, sind Risse im Auspuffstrang die Folge. Eine (wenn auch teure) Lösung ist der Austausch der kpl. Auspuffanlage durch eine Edelstahlversion aus dem Hause "Schnitzler-Tuning". Kostenpunkt: ca. 1.000,-€uro.

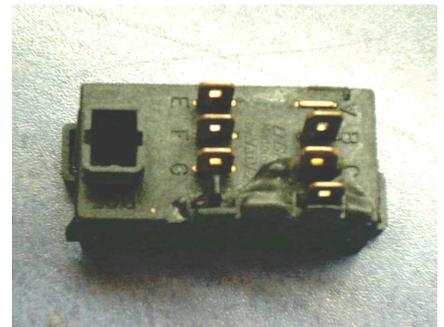
Als größter Schwachpunkt ist hier der Lichtschalter, der ab BJ. 84 verbaut wurde, zu nennen. Über diesen sogenannten Schiebeschalter wird der volle Licht-Strom geschaltet. Das führt zu regelrecht verbrannten Kontakten und schließlich zur Quittierung des Dienstes. Ersatz ist nicht mehr lieferbar.

Abhilfe schafft hier eine über Relais gesteuerte Schaltung, die nur noch den Schalt-Strom durchlässt. Falls der Schalter schon defekt sein sollte, kann mit Dierk's X-LightBox und einem identisch außenden noch im Fiat-Ersatzteilhandel erhältlichen Panda-Lichtschalter, Abhilfe geschafft werden.
