Die X1/9 Kaufberatung

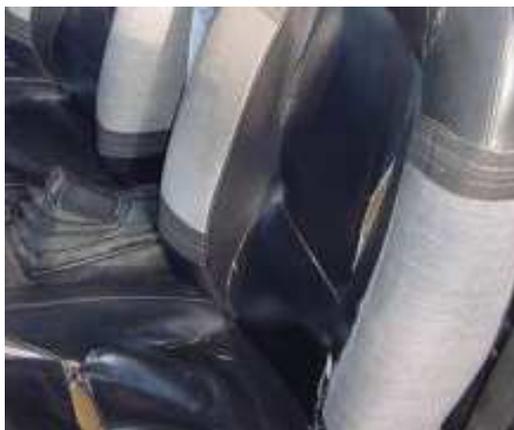
Bei ab 1976 gebauten 1300er der Exklusiv- Serie (3 Serie) wurde zur Türverkleidung zwar ebenfalls Kunststoff verwendet, aber in sehr geschmeidiger Ausführung, so dass diese zumeist unbeschadet die Zeit überdauert hat. Die Sitze sind mit chic gemusterten, unempfindlichen Stoffen überzogen, die vorausgesetzt der Sitz ist nicht

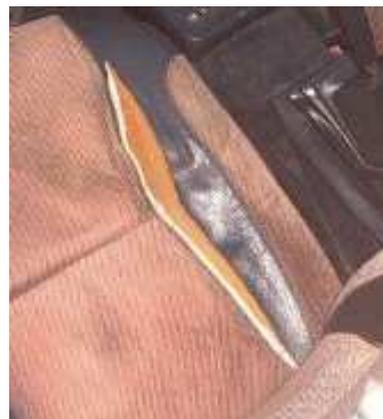
völlig durchgesessen, im Nahtbereich keinen Anlass zur Kritik geben. Dafür trifft es aber die erste und zweite (D u. E Serie von 1978-1982) um so heftiger. Deren

Kunststoffausstattung sinkt wieder auf das Niveau von 1973-1976 ab. Die Sitze reißen sehr schnell im Nahtbereich auf und die Fensterkurbeln sind in diesen Serien nicht mehr das, was sie einmal waren, denn sie brechen sehr leicht ab.
